Dörgicse község

Településképi Arculati Kézikönyve

MEGRENDELŐ: DÖRGICSE KÖZSÉG ÖNKORMÁNYZATA
8244 Dörgicse, Fő utca 16.
János Levente polgármester

KÉSZÍTETTE: BALATON – TÁJ ÉPÍTÉSZ IRODA KFT.
8230 Balatonfüred, Ady E. u. 10
Kéri Katalin okl. építész; önkormányzati főépítész szakmérnök
Pető Piroska környezetmérnök
MUNKATÁRS: Szücs Kata Fruzsina – fotó, szerkesztés, nyomdai előkészítés

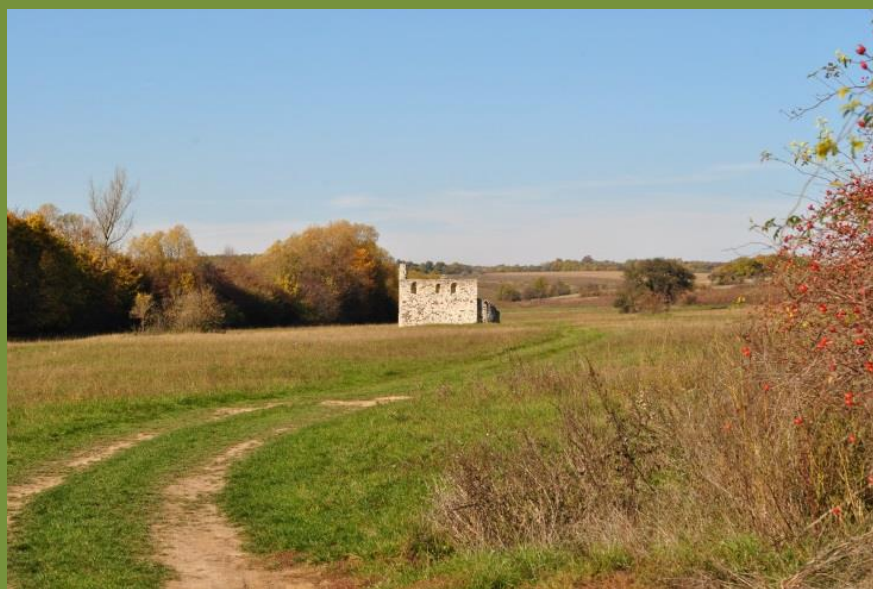
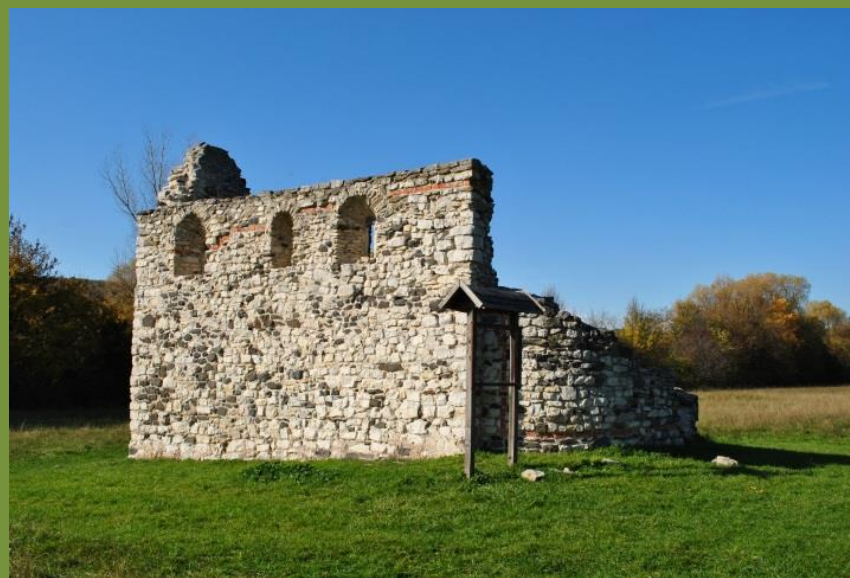
Kis-Dörgicse településrész házáitól nem messze, nyílt térszínen álló, kisméretű templomrom. Árpádkori, román stílusú falusi kőtemplom. A XIII. század elejéről származik. Maga a templom kis falusi templom. Kb. 6×10 m az alapterülete, egyhajós, íves szentélyzáródású. A déli falában három résablakkal. Bejárata a nyugati orom alatt volt. A templomot Szent Miklós tiszteletére szentelték, aki a hajósok védőszentje is, a Balaton közelségével ez talán nem is meglepő. Szinte teljes magasságban áll, három résablak megfigyelhető ezen az oldalán, akárcsak a felsődörgicsei rom déli falán is. Az 1300-as évekből János, az 1400-as évekből pedig Venedek nevű papja ismert. Pusztulása feltehetően a 1600-as évek elejére tehető, a török hadak többször is átvonultak itt. E falak, építését a XII. századra teszik. 1225-től a Bogány-Randvány nemzetség tulajdona. Építészeti érdekessége a nyugati bejáratnál a 165 cm széles boltozati indítás.

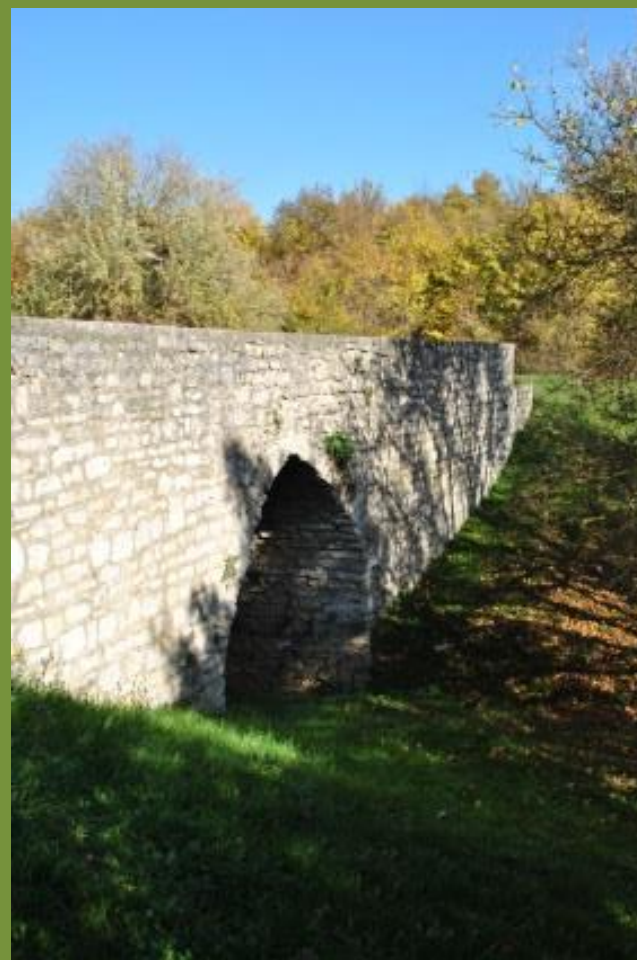
- **Felsődörgicse – Vászoly közötti út melletti híd (hrsz.: 046)**

A Felső- és Kis-Dörgicse közötti országút mellett, az úttesttől délre található régi kőhíd, az ország egyik legszebb ilyen jellegű műemléke. A dél felé – a Kú-völgy irányába – folydogáló patak fölött átívelő, kőből gondosan rakott, egynyílású híd építésének ideje régóta vitatott: a környéken sok helyütt talált római kori emlék miatt többen a provincia idejéből származónak tartották, mások a csúcsíves nyílás formájából gótikusnak vagy török korinak, illetve „valószínűleg” a XVIII. századnak ítélik. Kis-Dörgicse és Felső-Dörgicse között, az út mellett Mára csak gyalogosforgalmat bonyolít.

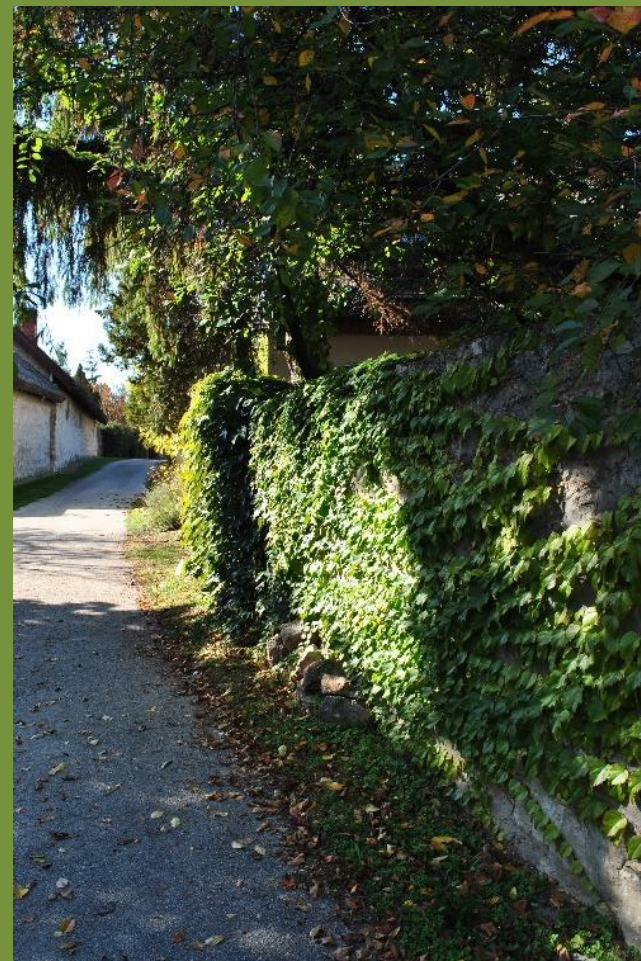
A területre jellemző **kerítésforma** a helyi kőből szárazon rakott, gyakran tömör kőkerítés. Magasságuk oly mértékű, hogy az utcáról való betekintést pont megakadályozza. A kapuzat – kiskapuk, nagykapuk általában egymás mellett helyezkednek el. Anyaguk fa, vagy fém. Ritkábban fellelhető a szomszéd településeken jobban elterjedt bástyás rendszer és a tömör kőfal vegyítése. Ezek anyaga kő, vakolás nélkül. Mindkét típusnál készül fedkő.

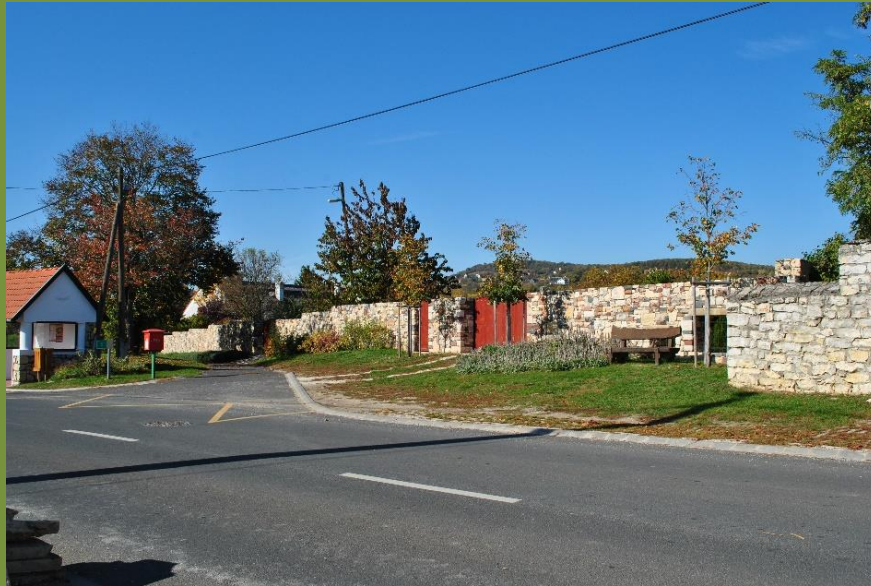
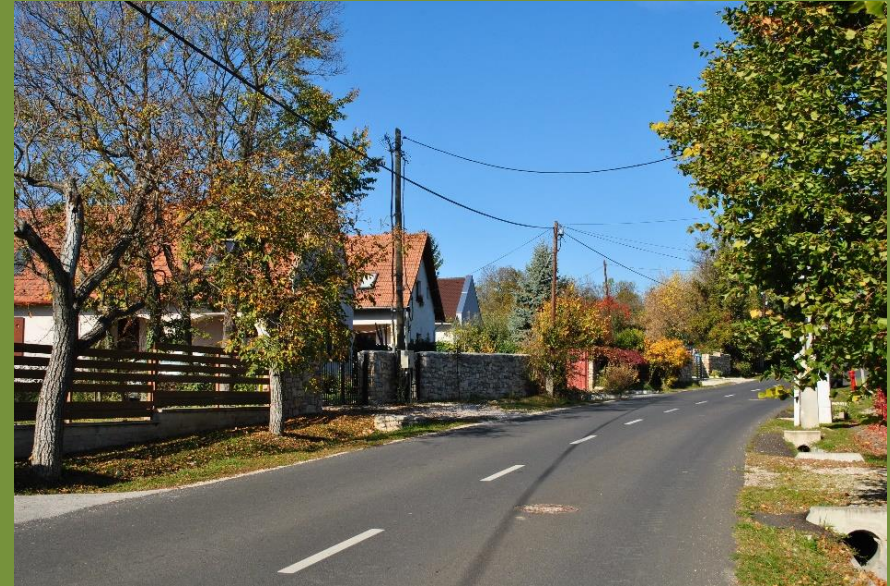
A területre jellemző **kerítésforma** a helyi kőből szárazon rakott, gyakran tömör kőkerítés. Magassága ~1,50-1,80m között változik. A kapuzat – kiskapuk, nagykapuk általában egymás mellett helyezkednek el. Anyaguk fa, vagy fém.

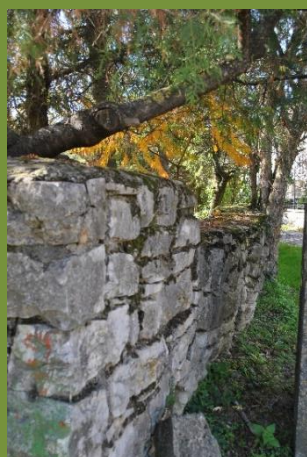
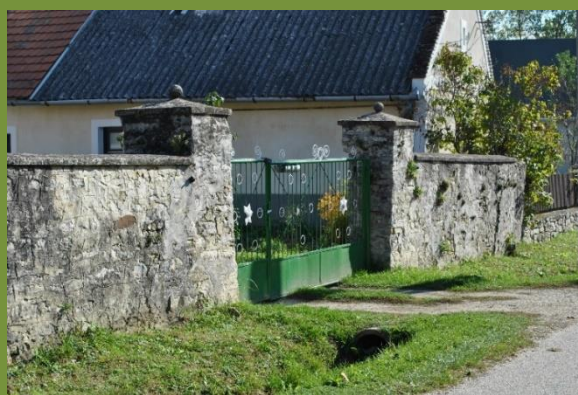
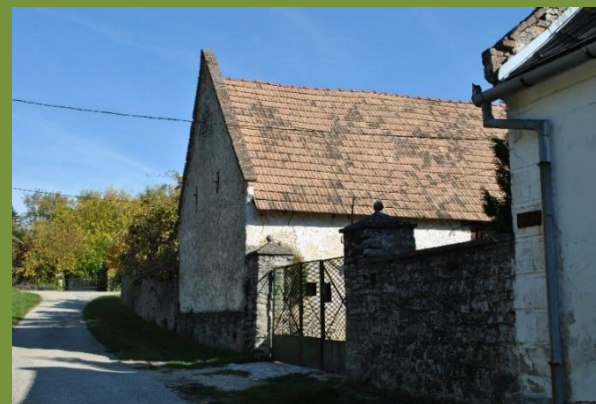
A kerítések:

A kerítések szinte csak kőből készülnek, jellemzően tömör fallal. Ritkábban találkozunk az ún. „bástyás” rendszerrel, amikor is a nagykapu és a kerítés mezők között testes kőből rakott, általában nyers felülettel megjelenő pillérek vannak. A pillérek szintén kőből rakott lábazati falakon nyugszanak. A pillérekre fedkőként betonlapot használtak, melyet díszítettek. A kerítésmező vagy díszes vasszerkezetű, vagy fából készül.
